ЗАВОД ЗА ЗАШТИТУ СПОМЕНИКА КУЛТУРЕ НИШ

**СТУДИЈА ЗАШТИТЕ СЕЛА ГОСТУША
У ОПШТИНИ ПИРОТ - СА ПРЕДЛОГОМ ЗА ПРОГЛАШЕЊЕ ЗА
ПРОСТОРНУ КУЛТУРНО-ИСТОРИЈСКУ ЦЕЛИНУ**

НИШ, 2016

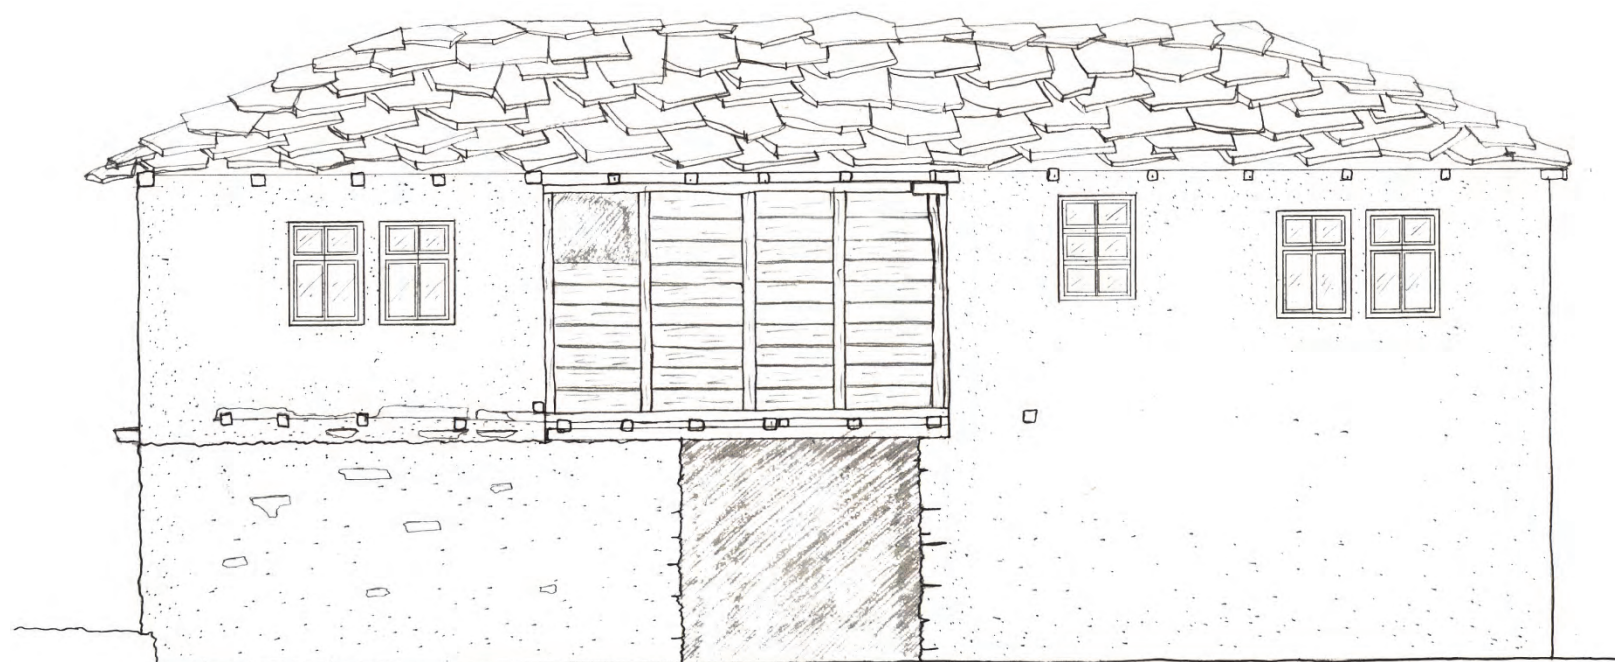
слика 4: североисточна фасада

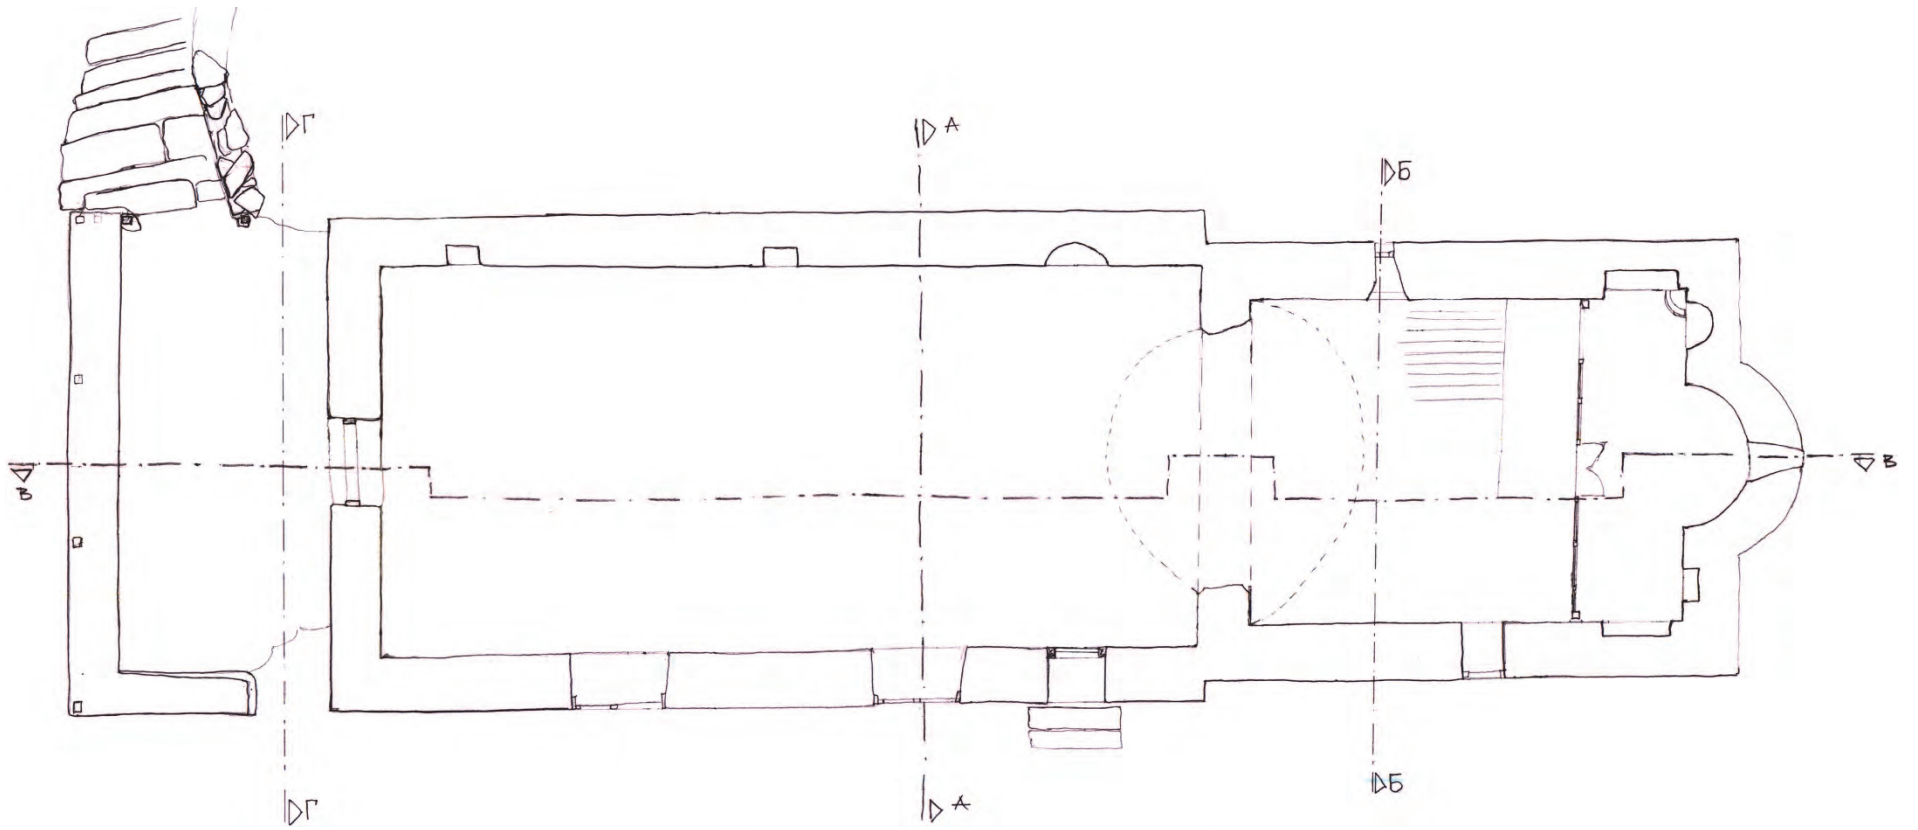
слика 1: основа приземља

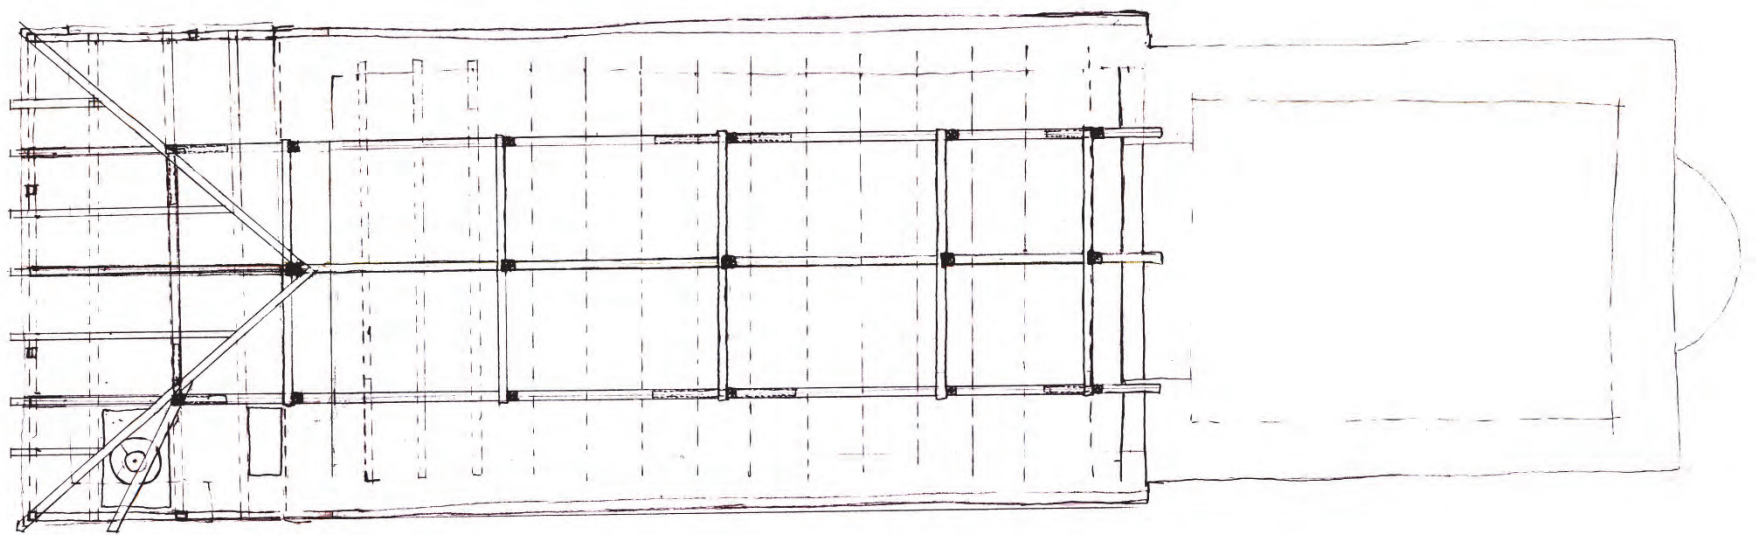
слика 2: основа кровне конструкције

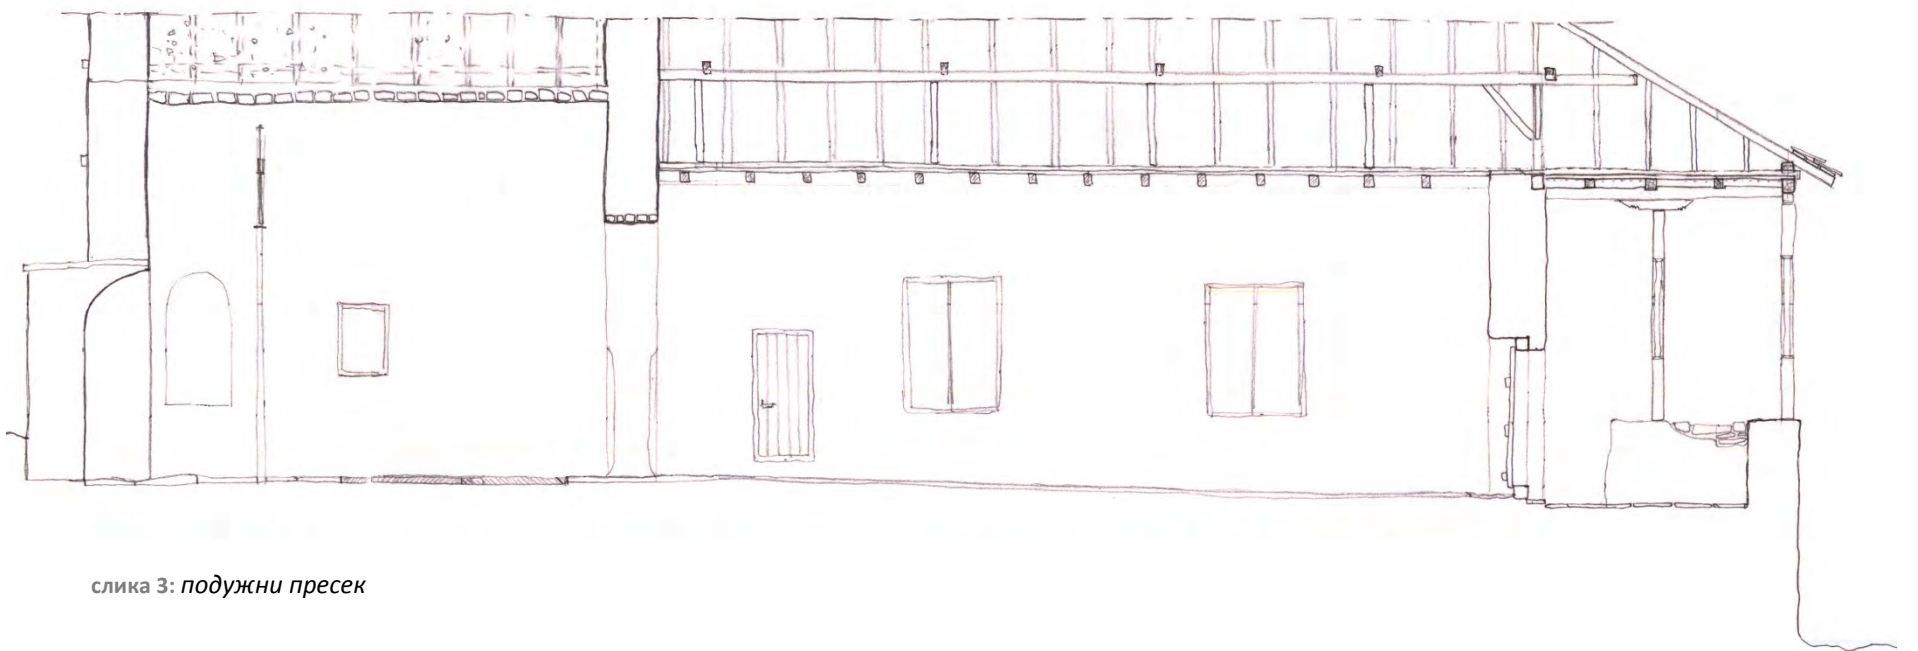
слика 3: подужни пресек

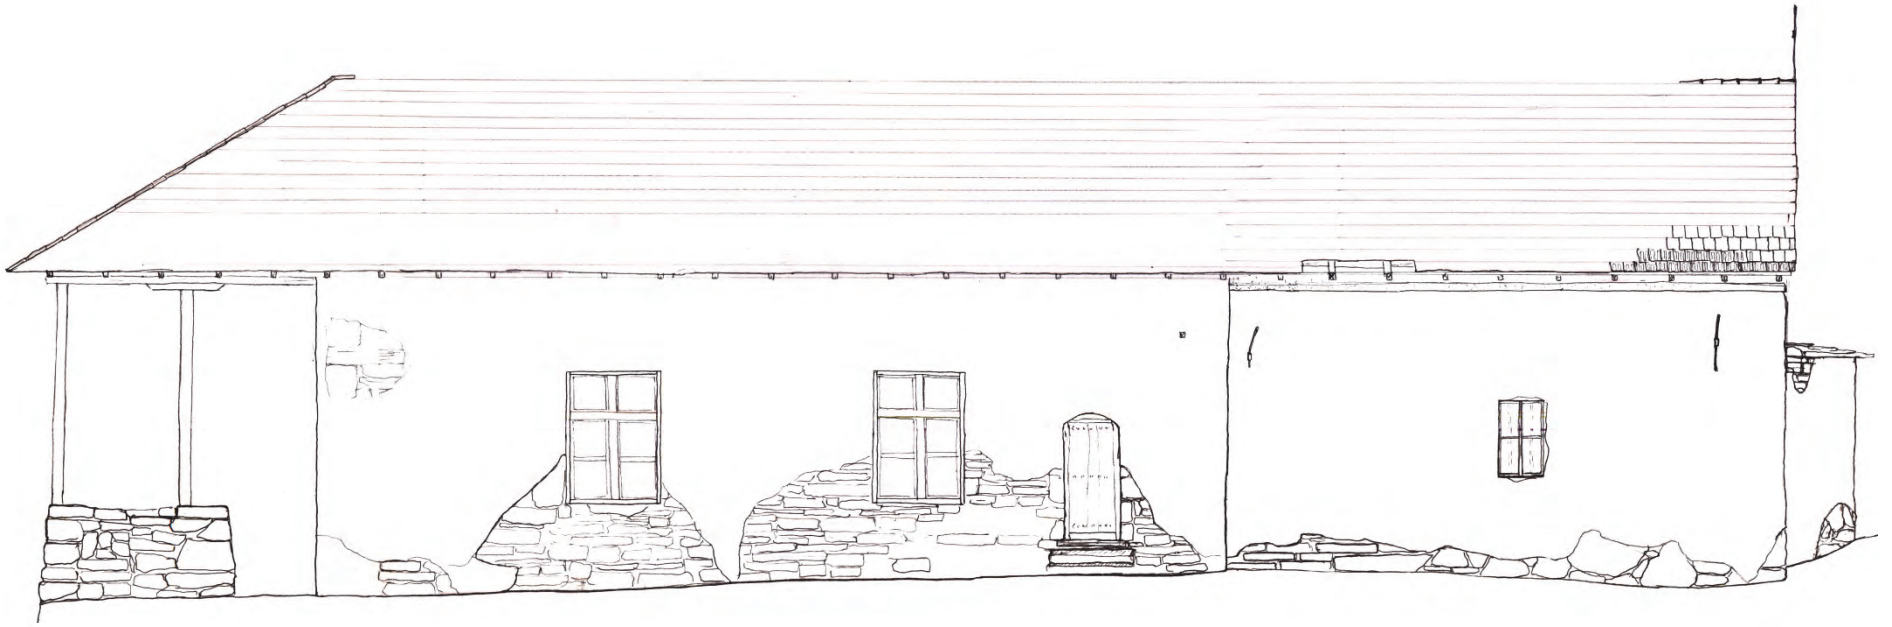
слика 7: јужна фасада

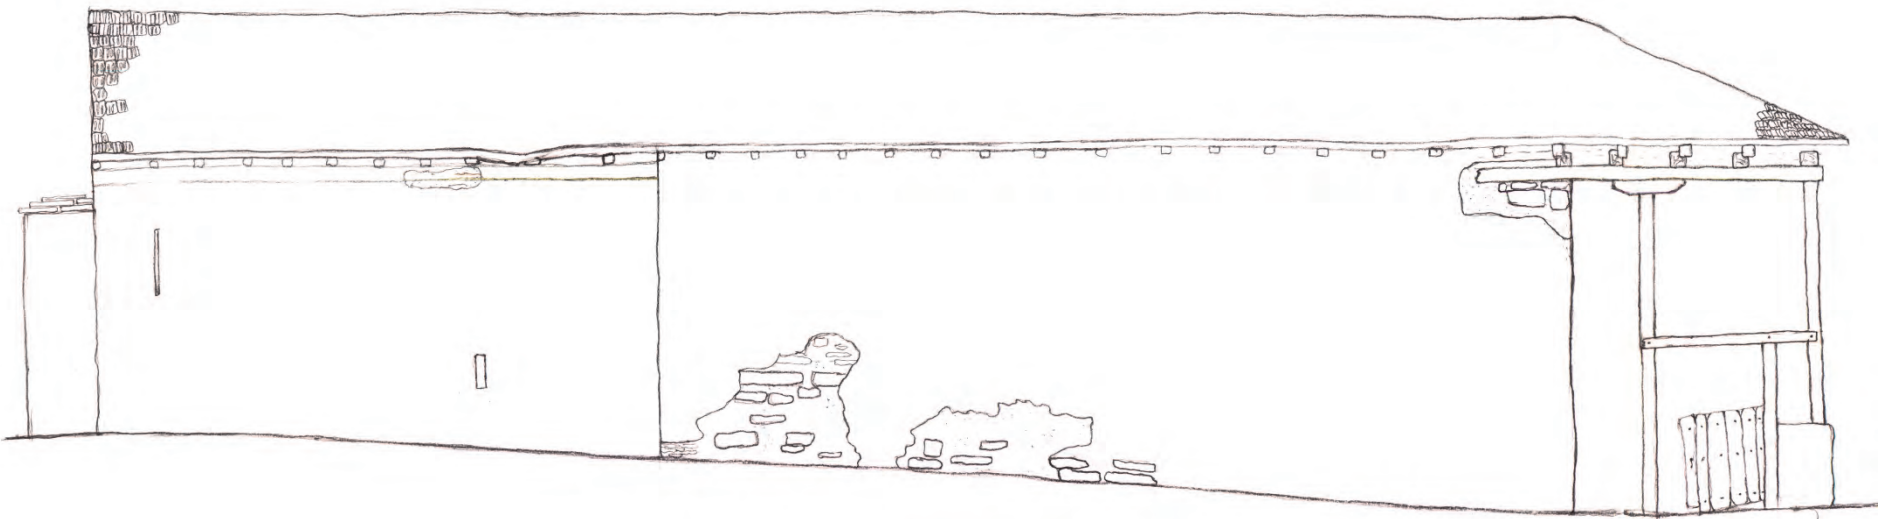
слика 10: северна фасада

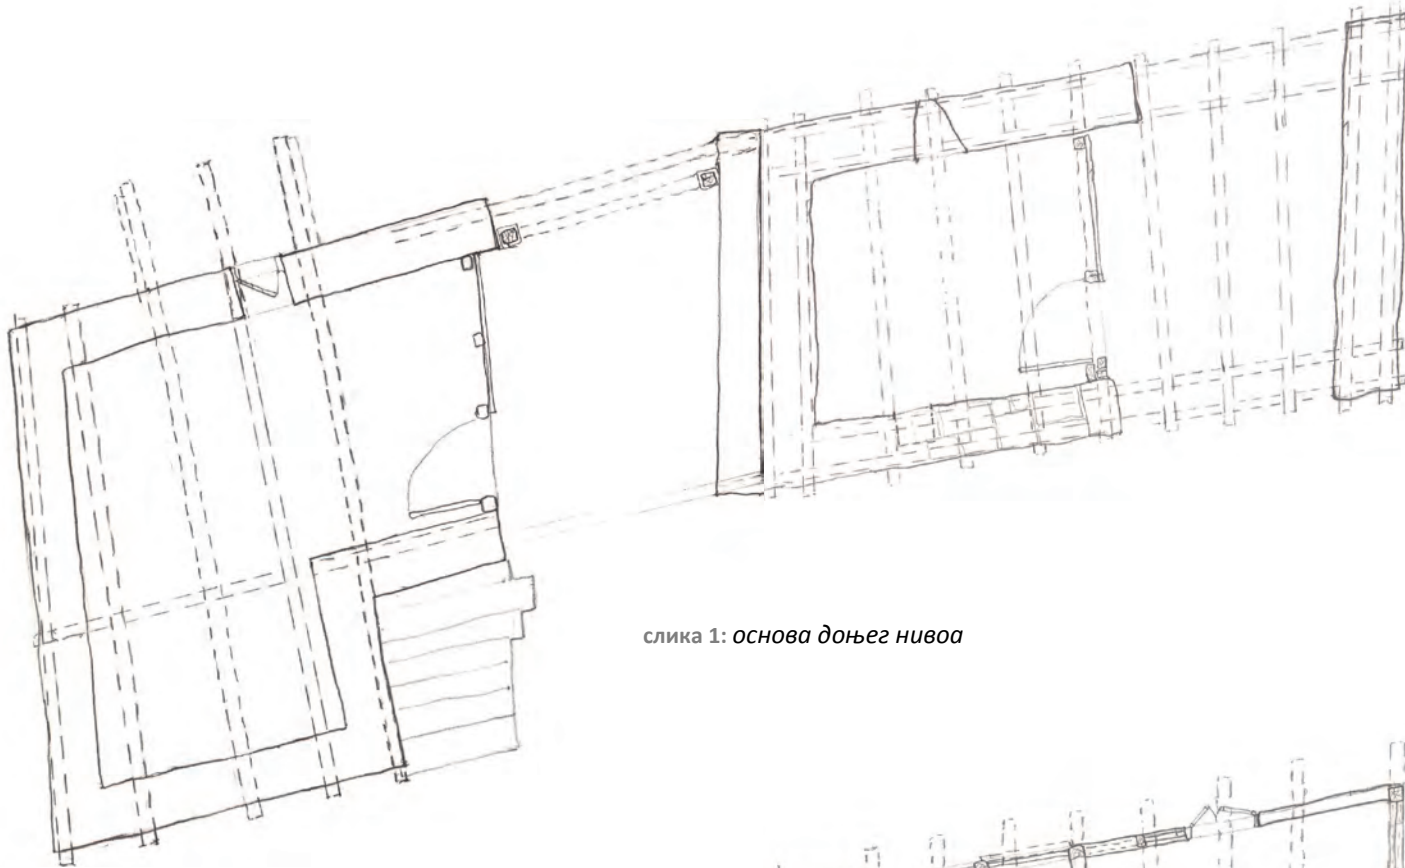
слика 1: основа доњег нивоа

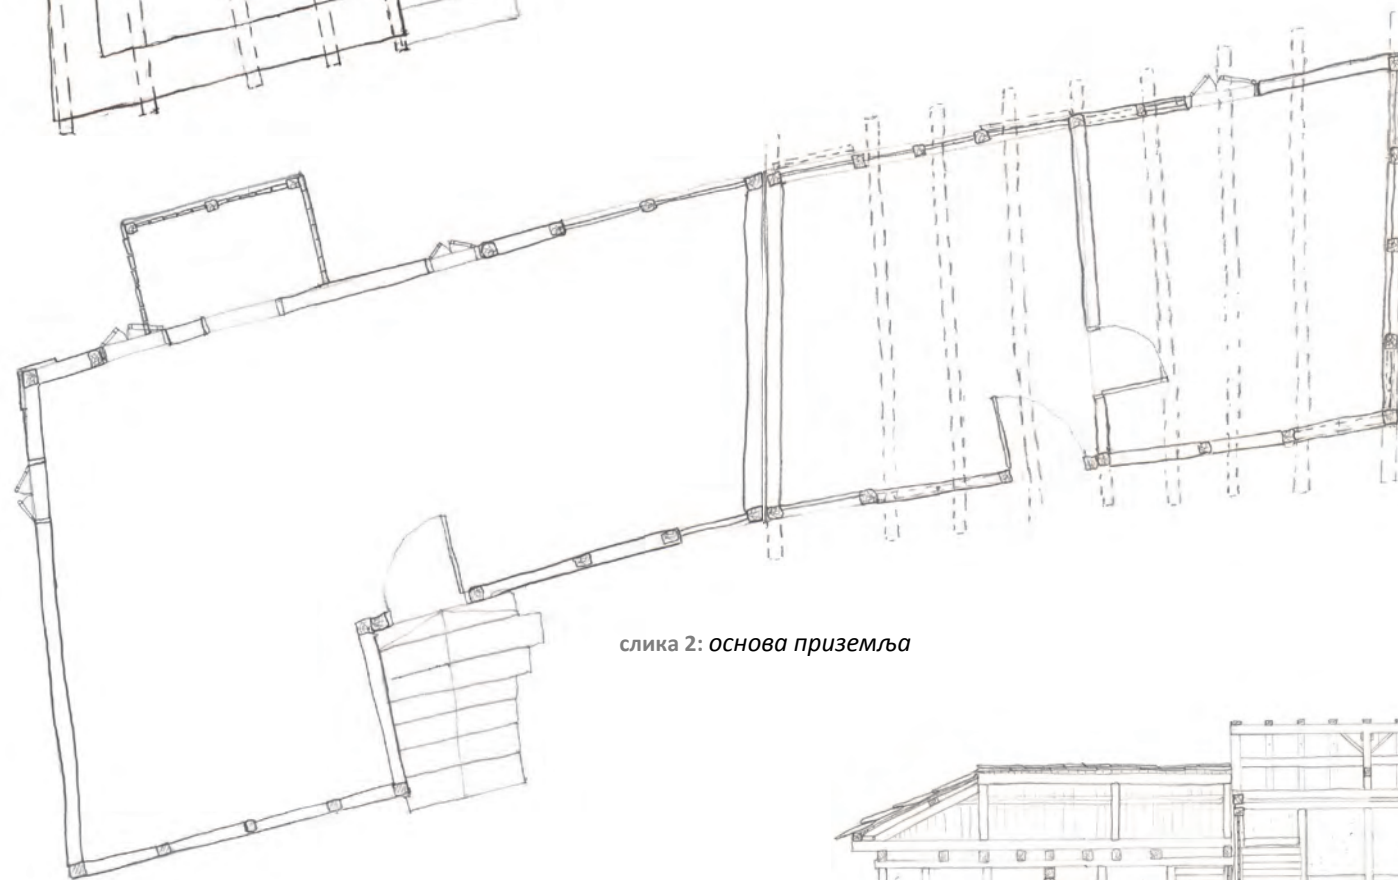
слика 2: основа приземља

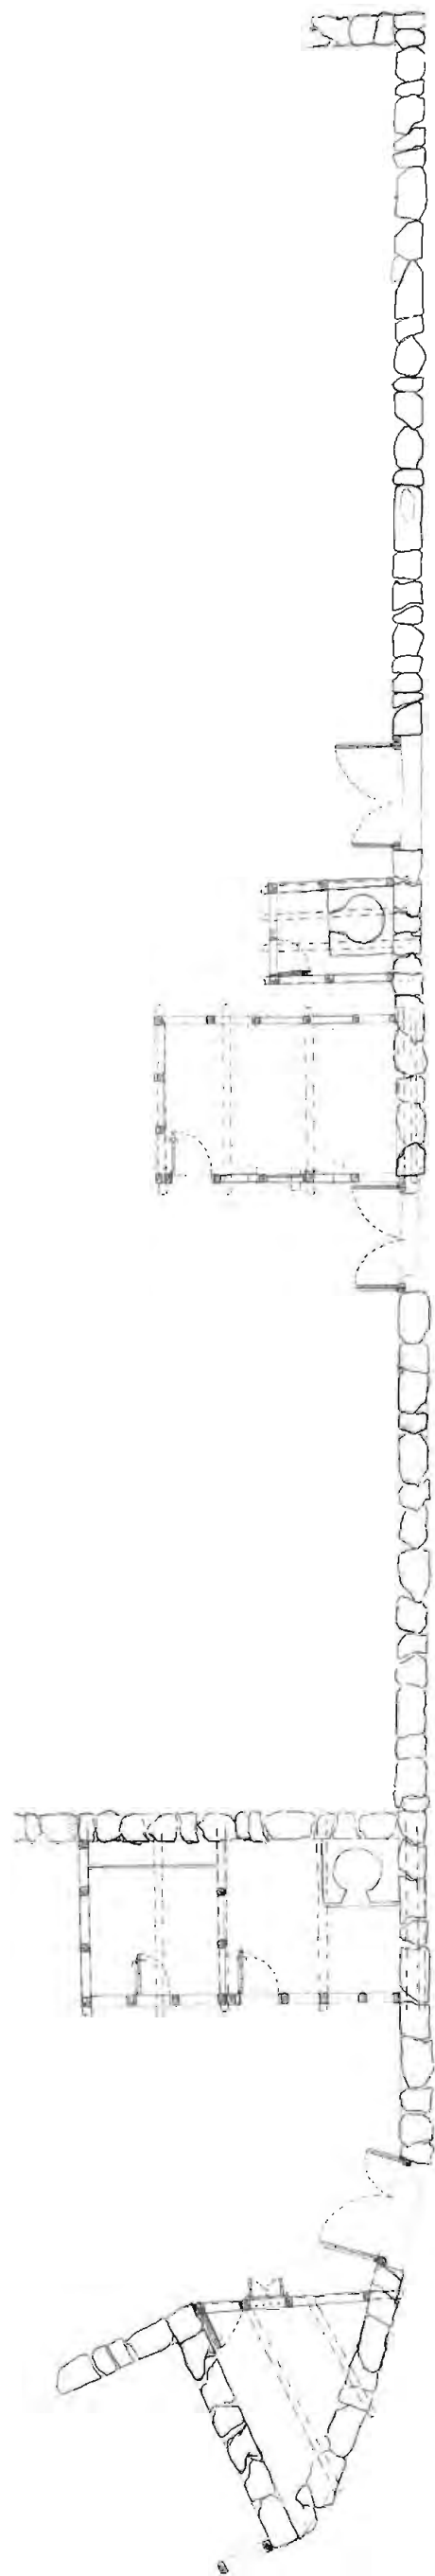
слика 1: основа капија, помоћних објеката и оградних зидова

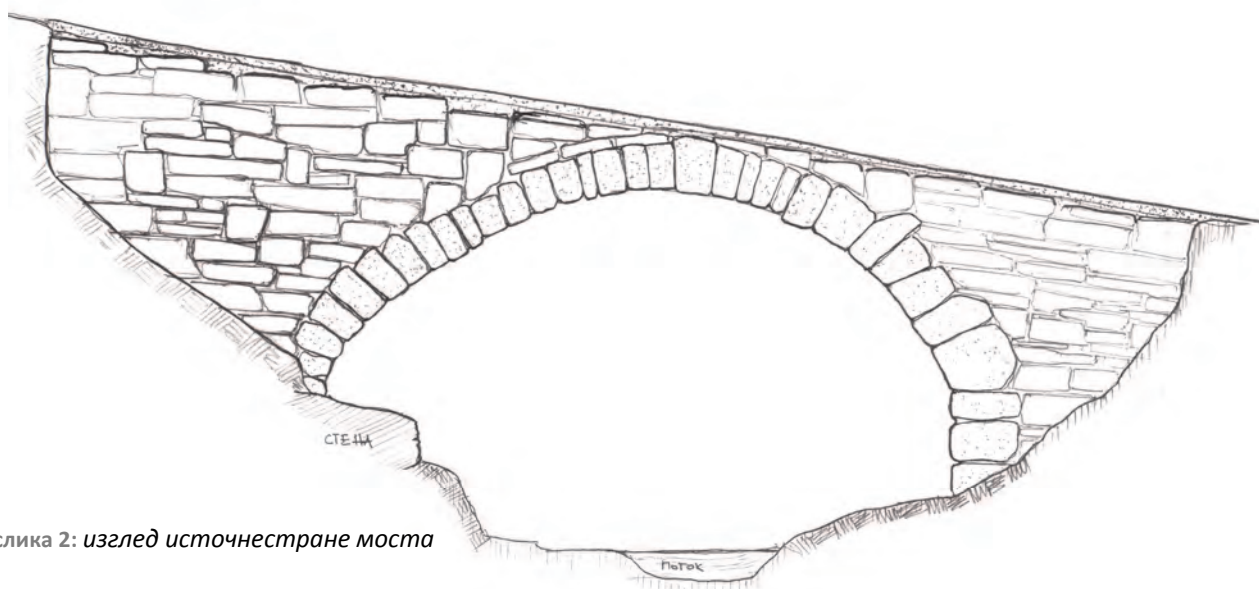
слика 2: изглед источне стране моста

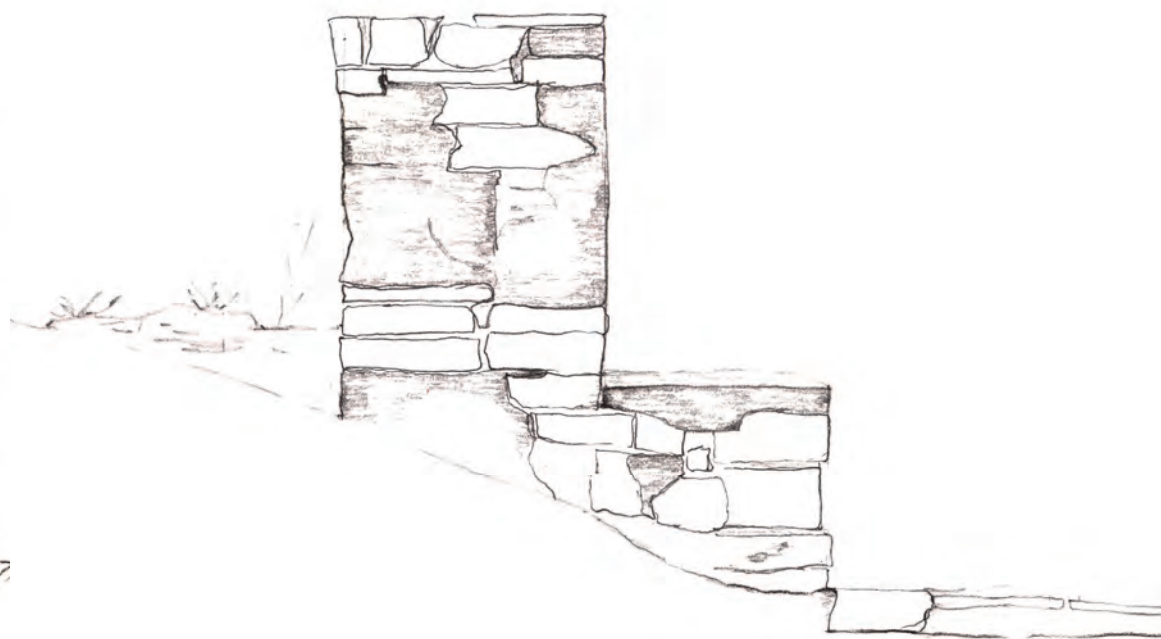
IV-1
Б.К.209

ЛУЧНИ КАМЕНИ МОСТ

Мост на улазу у село грађен је средином 50-тих и био је први лучни мост у селу. Након градње овог моста искоришћена је лучна потпора и изграђена су друга два лучна моста, један у Горњој, а други у Доњој махали. Ранији мостови у селу прављени су од балвана сечених ручно који су воловским запрегама довлачени у село. Преко балвана постављане су даске. Такви мостови су трајали од пет до шест година након чега су прављени изнова.

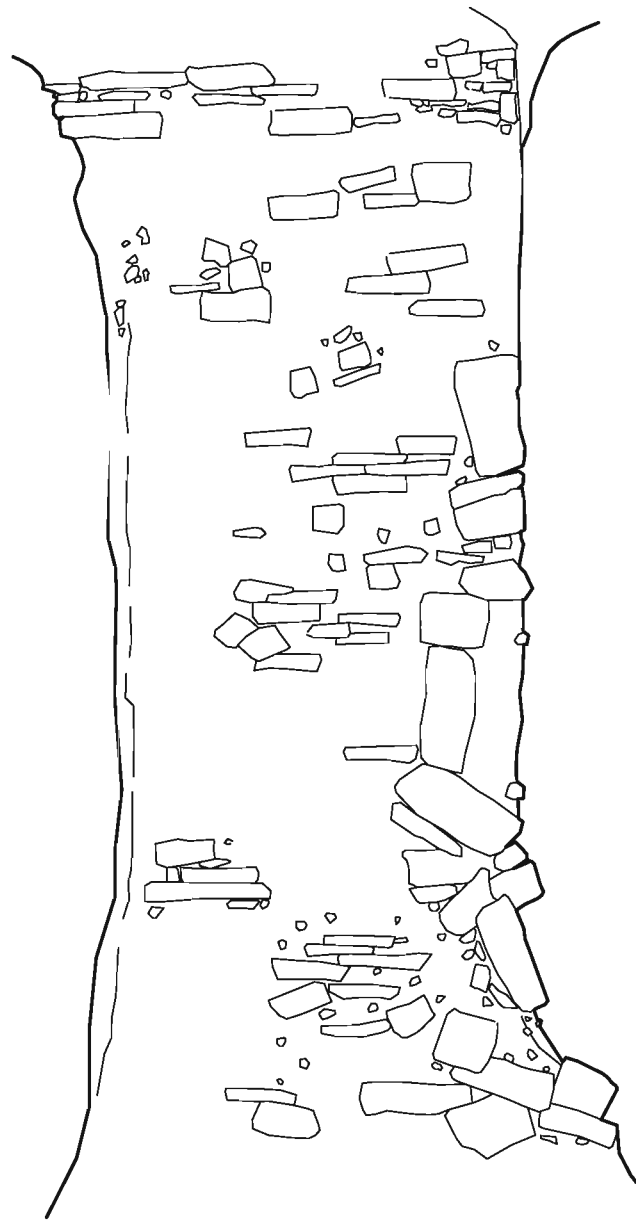
ОСНОВА МОСТА

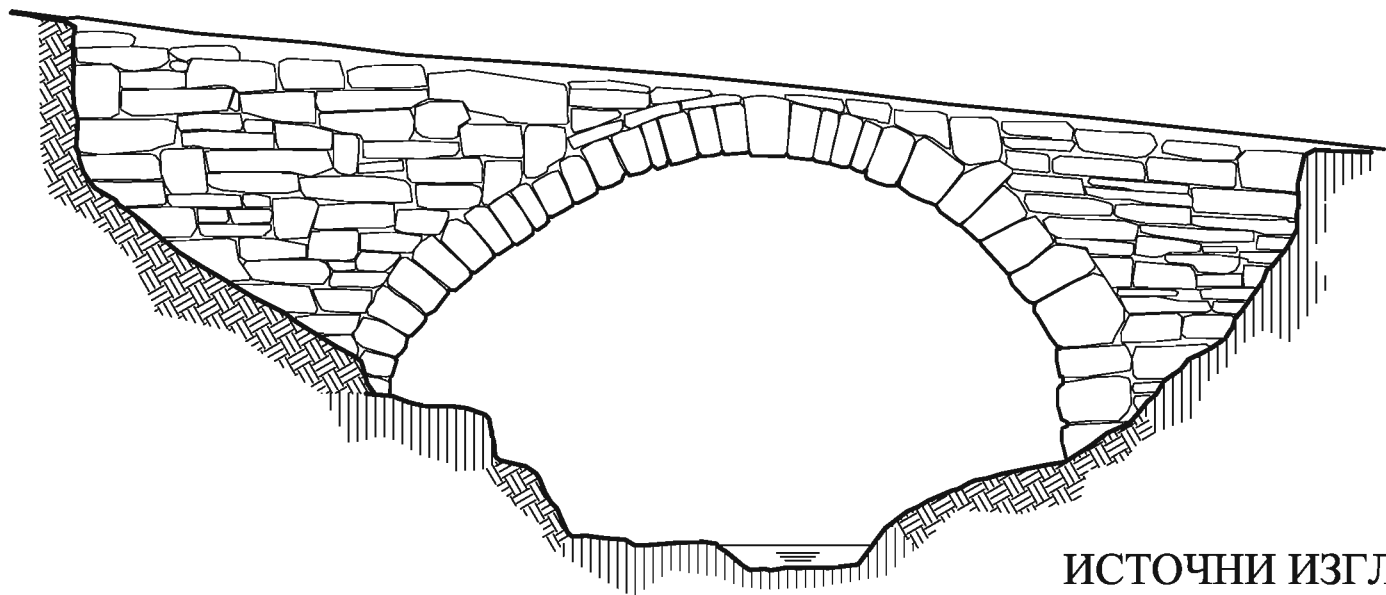
ИСТОЧНИ ИЗГЛЕД
